APLICAÇÃO DE CAMADAS COMPOSTAS DE MISTURAS DE ARENITO DECOMPOSTO E SOLOS EM PAVIMENTOS COM REVESTIMENTO PRIMÁRIO

Leandro Olivio Nervis^{1*}, Washington Peres Nuñez²

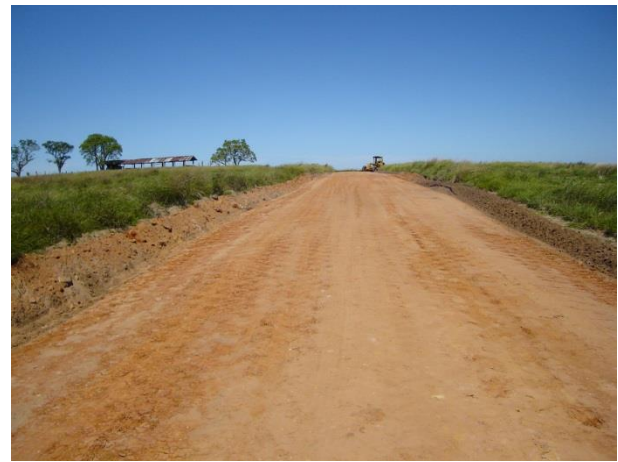
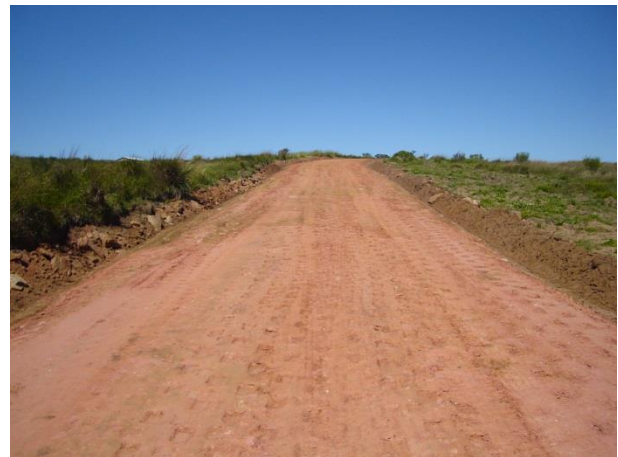
Figura 4 - Fotos do trecho experimental. (a) seção A; (b) seção B.

A seção A (Figura 4-a) ficou com uma espessura final da camada de revestimento entre 7,5 a 12,0 cm (média de 9,0 cm, desvio padrão de 1,7 cm e coeficiente de variação igual a 0,19) e abaulamento entre 4 e 7%. A seção B (Figura 4-b) ficou com uma espessura de 12,0 a 20,0 cm (média de 15,0 cm, desvio padrão de 2,4 cm e coeficiente de variação igual a 0,16) e abaulamento entre 4 e 7%, exceto na borda direita no trecho em curva.

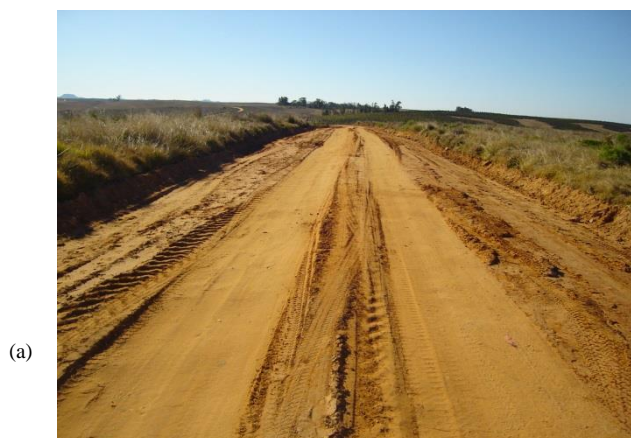
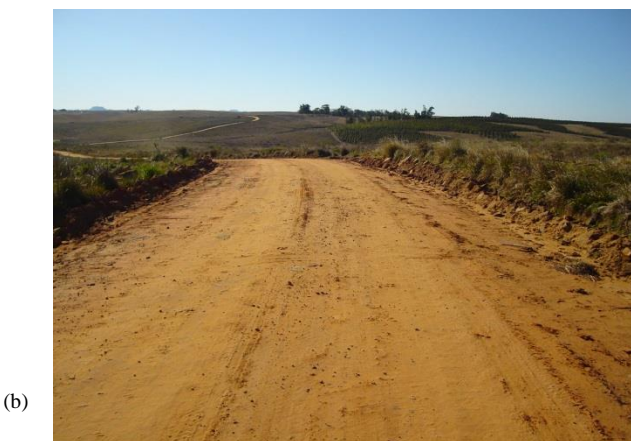
Figura 6 - fotos do trecho experimental após ser submetido às ações do tráfego e do clima. (a) seção A na data de 29/07/09 e (d) seção B na data de 29/07/09.

Com relação ao afundamento de trilha de roda – ATR, verificou-se que a evolução do surgimento desse defeito na seção A foi consideravelmente maior do que na seção B, conforme demonstrado no gráfico da Figura 5. Tal defeito pode estar ligado ao surgimento de deformações permanentes e/ou a ruptura por cisalhamento das camadas. Com base nas inspeções visuais realizadas a campo, constatou-se, claramente, que na seção A ocorreu a ruptura por cisalhamento do pavimento, pois os afundamentos foram acompanhados pelo sollevamento lateral. Já na seção B ocorreram apenas deformações permanentes excessivas, sem ruptura por cisalhamento (Figura 6).

Na ocasião da primeira inspeção, a ruptura por cisalhamento do pavimento já havia ocorrido em parte da seção A, estando toda ela comprometida quando da segunda inspeção. Isso demonstrou que a solução empregada apresenta baixa durabilidade, pois o pavimento começa a apresentar rupturas por cisalhamento para valores de N menores que $8,6 \times 10^3$.

A seção B apresentou desempenho melhor que a seção A, sendo que afundamentos de trilha de roda da ordem de 30 mm foram observados para um N de aproximadamente $1,9 \times 10^4$. Os limites estabelecidos em diferentes referências diferem muito entre si, sendo considerados severos valores de 30mm, 50mm e 75mm [25].
