## UTILIZAÇÃO DE PASSA-FAUNA EM RODOVIAS NO ESTADO DO RIO GRANDE DO SUL - BRASIL

### USE OF PASSES-FAUNA ON HIGHWAYS IN THE STATE OF RIO GRANDE DO SUL.

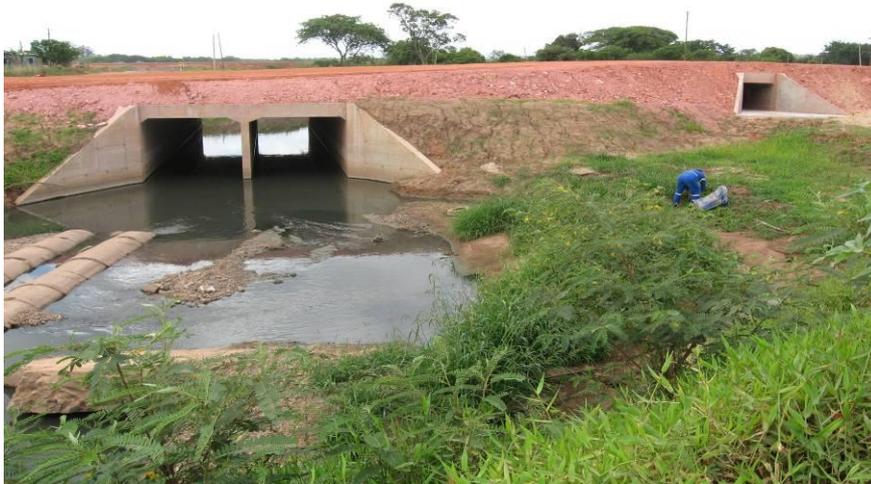
Figura 03 - Conjunto de passa-faunas km3+200, Rodovia do Parque, acesso da BR-448.

Em visita à BR-448, Rodovia do Parque, registro-se imagens dos passa-faunas, como na figura 3, sendo este conjunto de passa-fauna do km 3+200, que compreende um no acesso e outro na rodovia, ambos dispões de dois passa-faunas, um para passagem de água ou galeria e animais em leito úmido (passagem do Arroio Esteio), com dimensões de 3,0 x 3,0 m em duas galerias e outro com leito seco em uma cota superior, com medidas de 1,5 m x 1,5 m, propiciando segurança em épocas de enchentes, cujos passa-fauna de leito úmido, pode vir a encher. Como a Rodovia encontra-se em construção, não foi possível avaliar as telas e sinalizações, porém, nota-se critério com passagem de luz e visualização de outro lado.

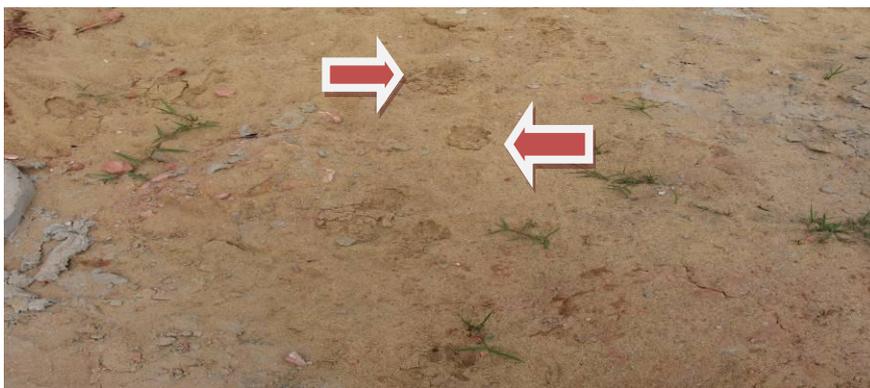
Figura 04 - Pegadas de animais na entrada do passa-fauna km 3+200, acesso BR-448, Rodovia do Parque.

A Figura 4 mostra pegadas na saída do passa-fauna, indicando seu funcionamento.

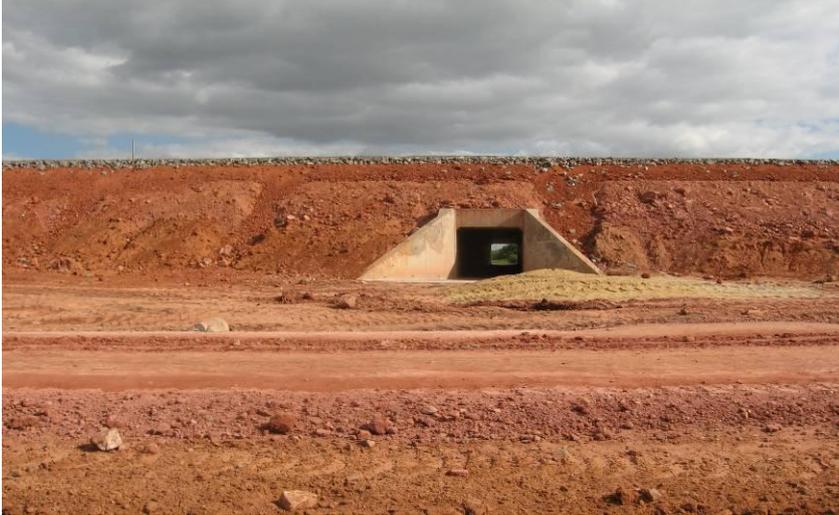
Figura 05 - Passa-fauna, km 3+200, BR-448, Rodovia do Parque, note estrada lateral à pista principal.

Na parte da Rodovia, existe um agravante nos passa-faunas de leito seco, pois, encontra-se após a estrada lateral da pista principal, tendo os animais que atravessarem a

pista lateral para ingressar no faunoduto, Fig.05. Nota-se também uma luminosidade e visão de outro lado ideais para os animais ingressarem com mais facilidade.

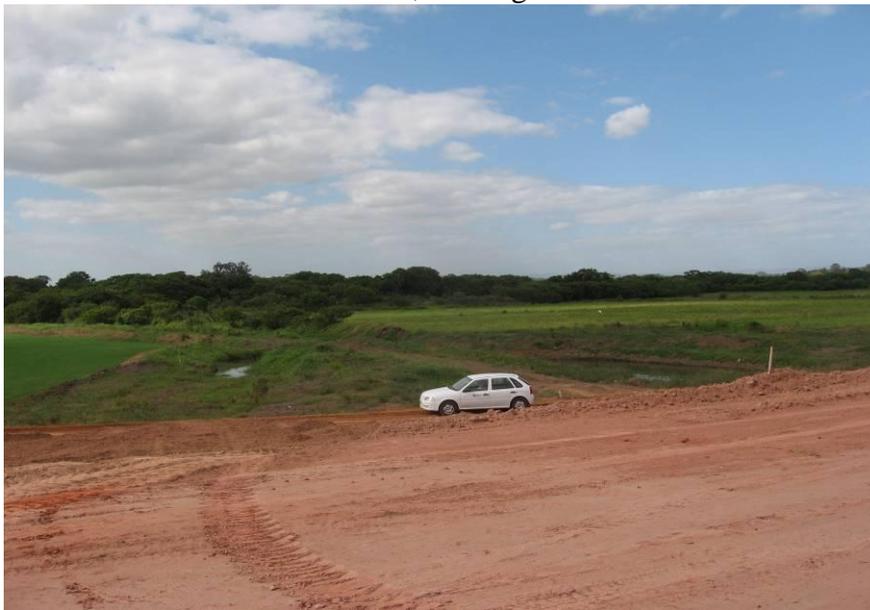
Figura 06 - Vista das vegetações ao redor do passa-fauna km 3+200, BR-448.

Nos conjuntos de passa-faunas do km 3+200, a vegetação nativa localiza-se distante, ao redor existe lavoura de arroz, vide figura 06.

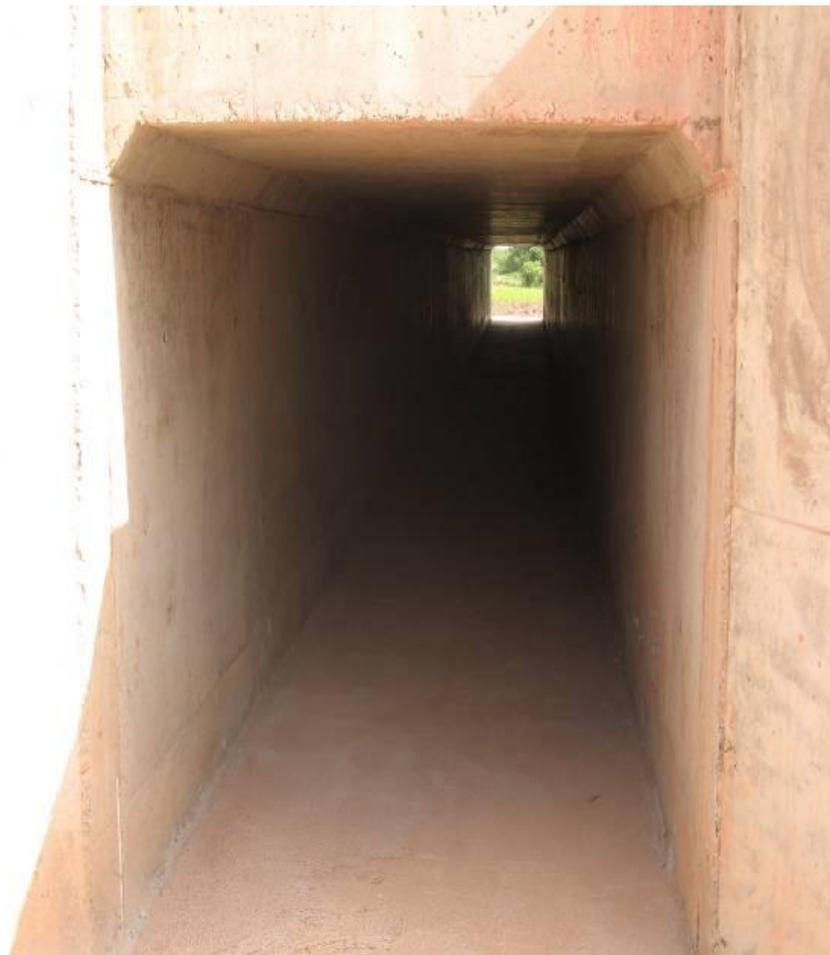
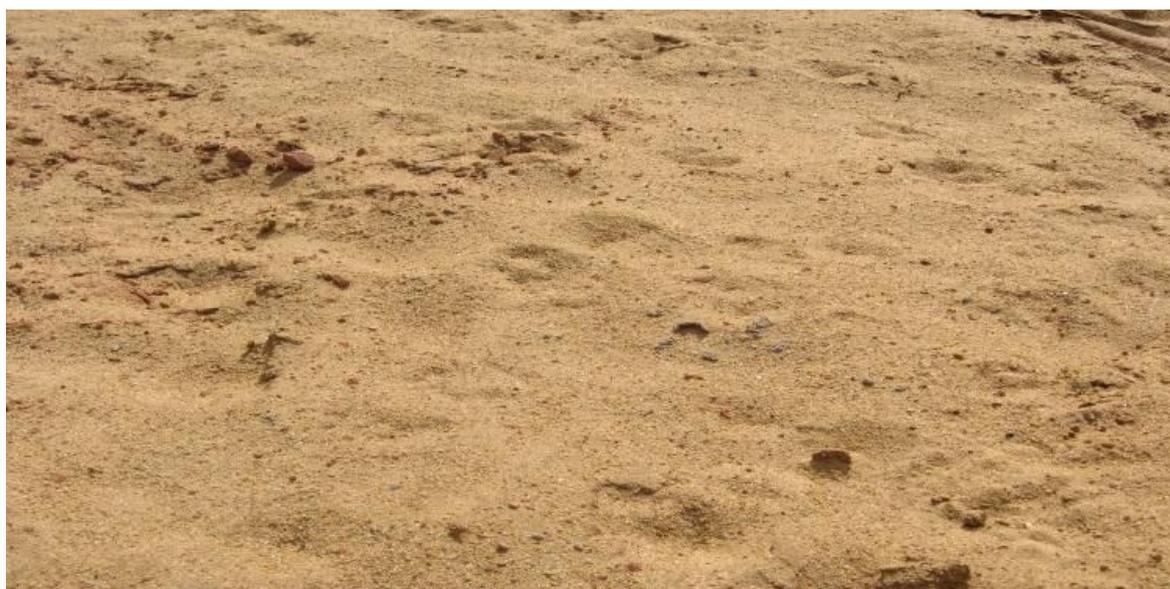
O passa-fauna do km 4+900, tem as mesmas dimensões de 1,5x1,5m em leito seco, apresentando boas características de luminosidade e visão de outro lado, porém, enfrentam as mesmas dificuldades de travessia por uma estrada lateral para ingresso no faunoduto, e vegetações mais distantes. As figuras 07 e 08, onde também registrou-se pegadas de animais.

Figura 07 - Passa-fauna, km 4+900, BR-448.

Figura. 8 - Passa-fauna, km 4+900, BR-448, pegada de animais.

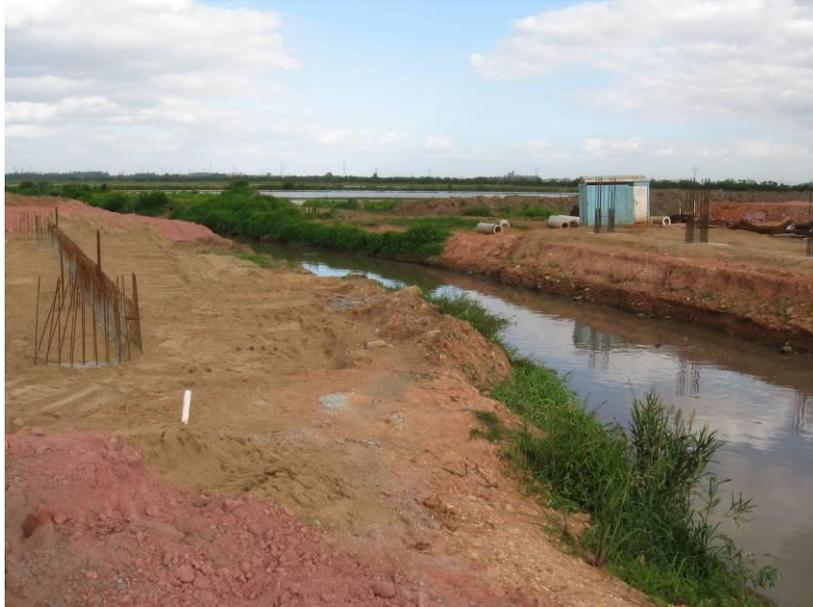
Figura 09 - Futura Ponte, no Arroio Sapucaia, km 7+300, BR-448. Note ferragens da estrutura da ponte e o espaço destinado à passagem de animais.

Outra passagem de animais encontrada na Rodovia do Parque, BR-448, considerada passagem mista, por baixo de ponte, situada no km 7+300, veja na foto 9, que existe aproximadamente 5 m de cada lado do Arroio Sapucaia (divisa dos municípios de Esteio e Canoas), com leito seco, após as ferragens da futura parede da ponte a ser construída.

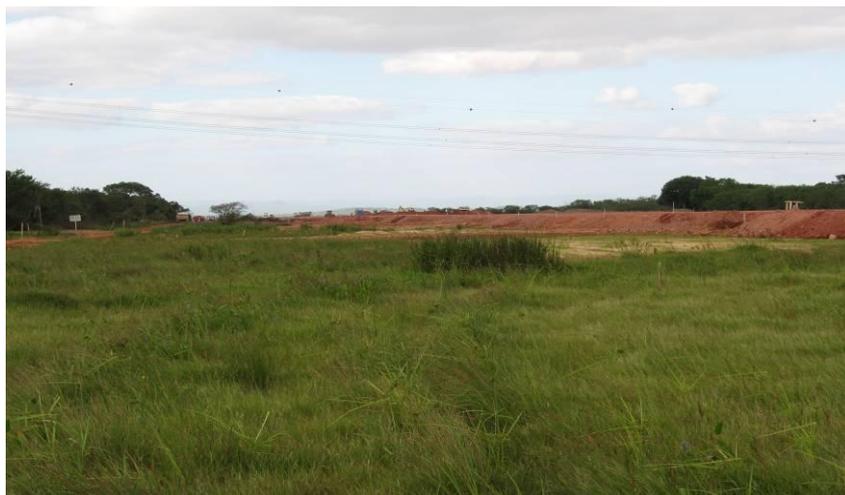
Figura 10 - Nota-se que a vegetação nativa chega às margens da rodovia BR-448, situação ideal para construção de passa-fauna.

O local destinado para o terceiro passa-fauna, na Rodovia do Parque, BR-448, e que ainda não foi construído, localizar-se-á, entre as vegetações nativas que margeiam a rodovia, sendo uma ótima situação para que animais tenham o acesso mais facilitado e seguro, como pode ser observado na figura 10.

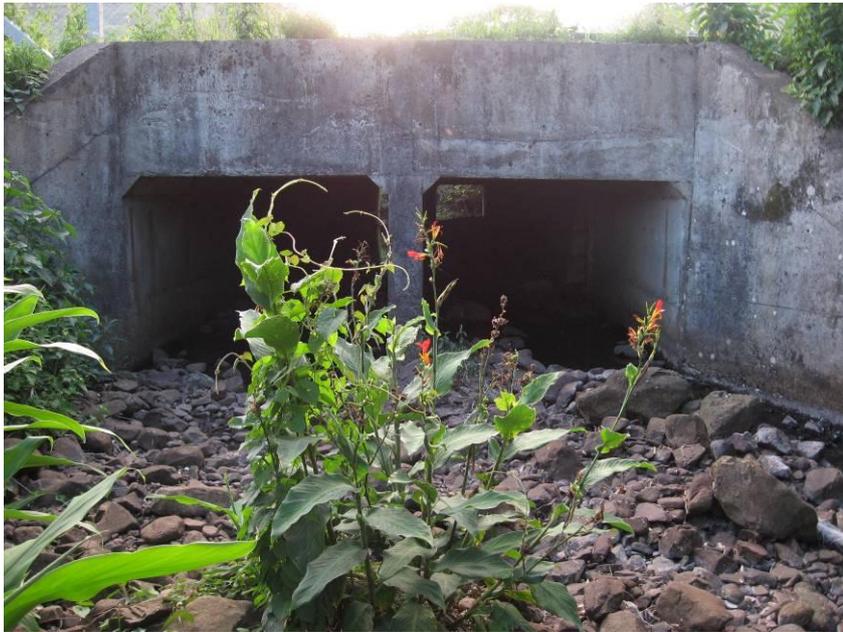
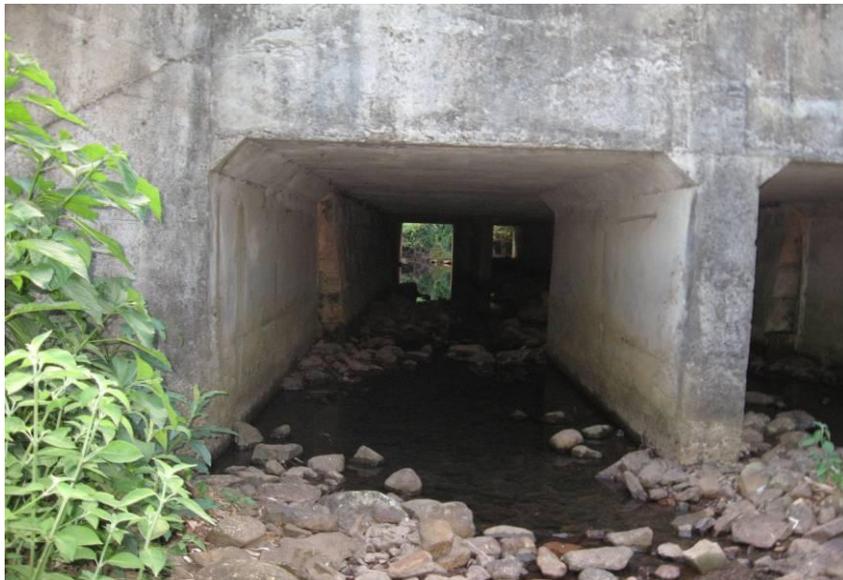
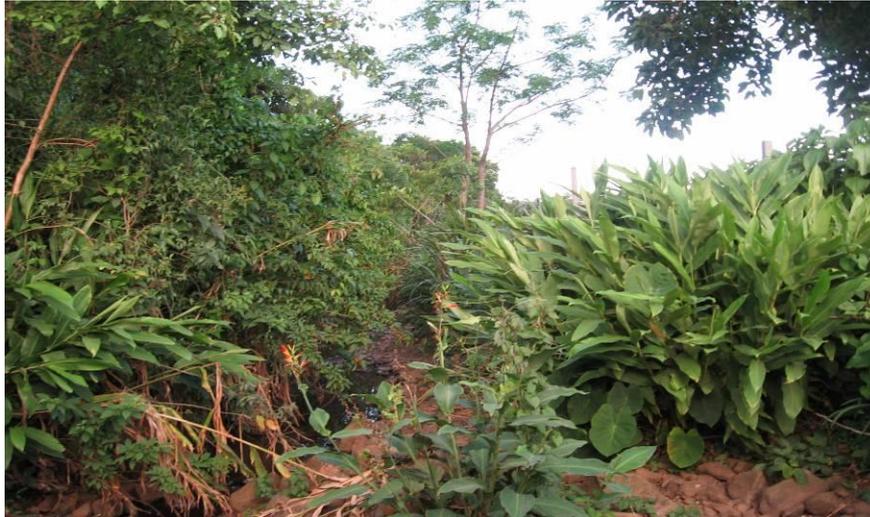
Na BR-101, Trecho sul de duplicação da Rodovia, entre os municípios de Palhoça (SC) e Osório (RS), no km 79,9, na Localidade do Bairro de Livramento, município de Osório – RS, foi construída uma galeria que faz leito para o Arroio da Pinguela, onde utilizar-se-á como um passa-fauna. Para uma maior eficiência de um passa-fauna, observa-se nas figuras 11, 12 e 13, como o local é margeado por vegetação nativa, formando corredores para os animais, seguindo o leito do Arroio possuindo boa luminosidade.

Figura 11 - BR-101, km 79,9, Osório – RS, galeria e passa-fauna.

Figura 12 - Passa-fauna, BR-101, km 79,9, Osório – RS.

Figura 13 - Vegetações ao redor das galerias e passa-fauna, BR-101, km 79,9, Osório – RS.

Segundo moradores locais, em épocas de chuvas fortes, as galerias dos passa-fauna, enchem de água, sendo um empecilho para a passagem de animais, seria mais eficaz se houvesse um leito seco para o conforto do animal.

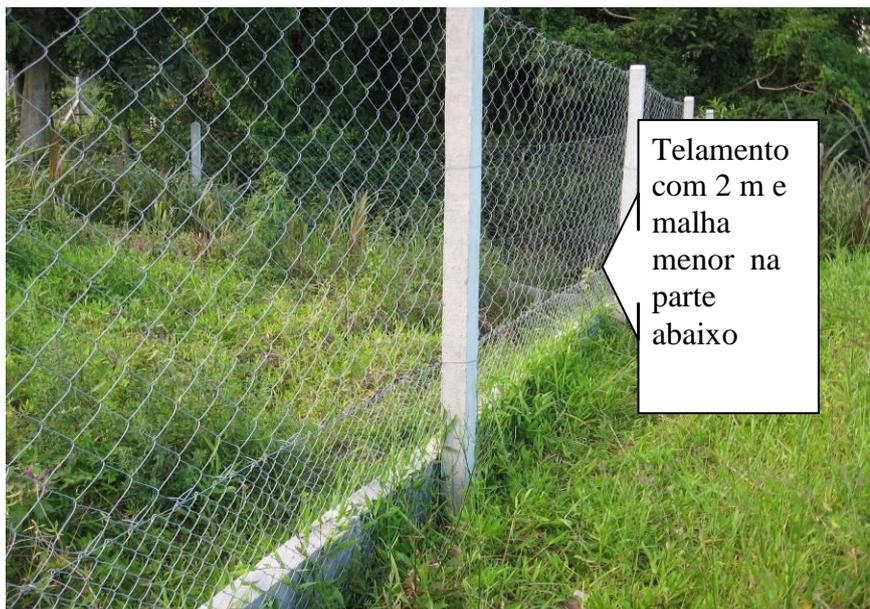
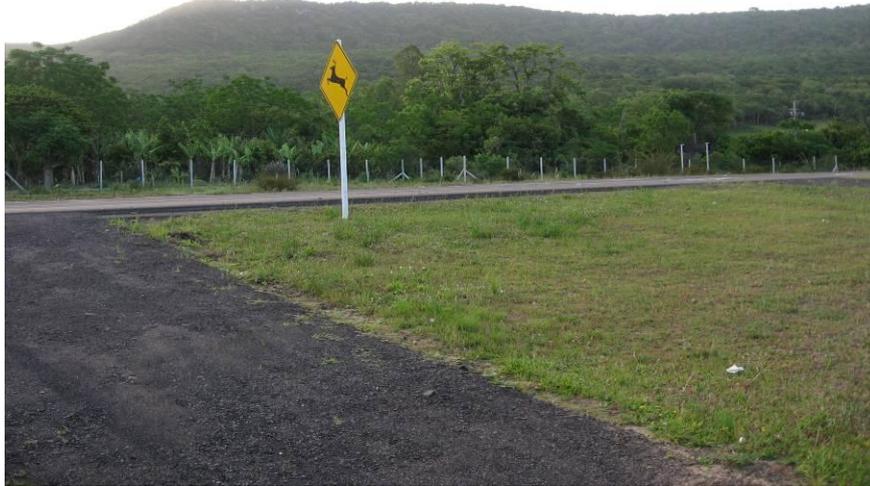
Existem as telas de indução e proteção da fauna, com altura de 2 m, sendo a parte de baixo com malha mais estreita para que pequenos animais sejam impedidos de passar, porém, deve-se ressaltar que as telas atingem somente o comprimento de 60 m para cada lado do passa-fauna, sendo aconselhável no mínimo 100 m (figuras 14 e 15).

Figura 14 - BR-101, km 79,9, Osório – RS, telas de proteção do passa-fauna, com altura de 2m e com a parte de baixo sendo uma malha de tela mais fina.

Figura 15 - BR-101, km 79,9, Osório – RS, vista da rodovia , tela com 60 m para cada lado do passa-fauna, note placa indicativa de passagem de animais na pista.
