RESILIÊNCIA SOCIOECOLÓGICA A DESASTRES SOCIOAMBIENTAIS NO TERRITÓRIO: ESTUDO DE CASO COMUNIDADE CORIPÓS, BLUMENAU (SC) PÓS-DESASTRE DE 2008

Resumo: Este artigo objetiva fazer análise dos fatores naturais e antrópicos de um recorte da comunidade Coripós, Blumenau (SC) pós-desastre de 2008, a fim de identificar a capacidade de resiliência socioecológica do local. A metodologia é uma pesquisa exploratória – descritiva dividida em 2 etapas: i) análise dos fatores físico-naturais do recorte, com intuito de identificar os agravantes da problemática e; ii) a vulnerabilidade à ocupação, feito por meio da tabela de classificação da vulnerabilidade a desastres socioambientais e um mapa. A definição do recorte de estudo foi evidenciada pela vivência dos Autores na comunidade Coripós, bairro Escola Agrícola, Blumenau (SC) e suas problemáticas socioambientais. No ano de 2018, completou 10 anos do desastre que atingiu a comunidade. Para fins de prevenção, é importante monitorarmos a comunidade e suas dinâmicas. As interações entre os elementos do sistema socioecológico da comunidade Coripós indicam ocupação irregular em áreas de preservação permanente, degradação ambiental e falta de participaç

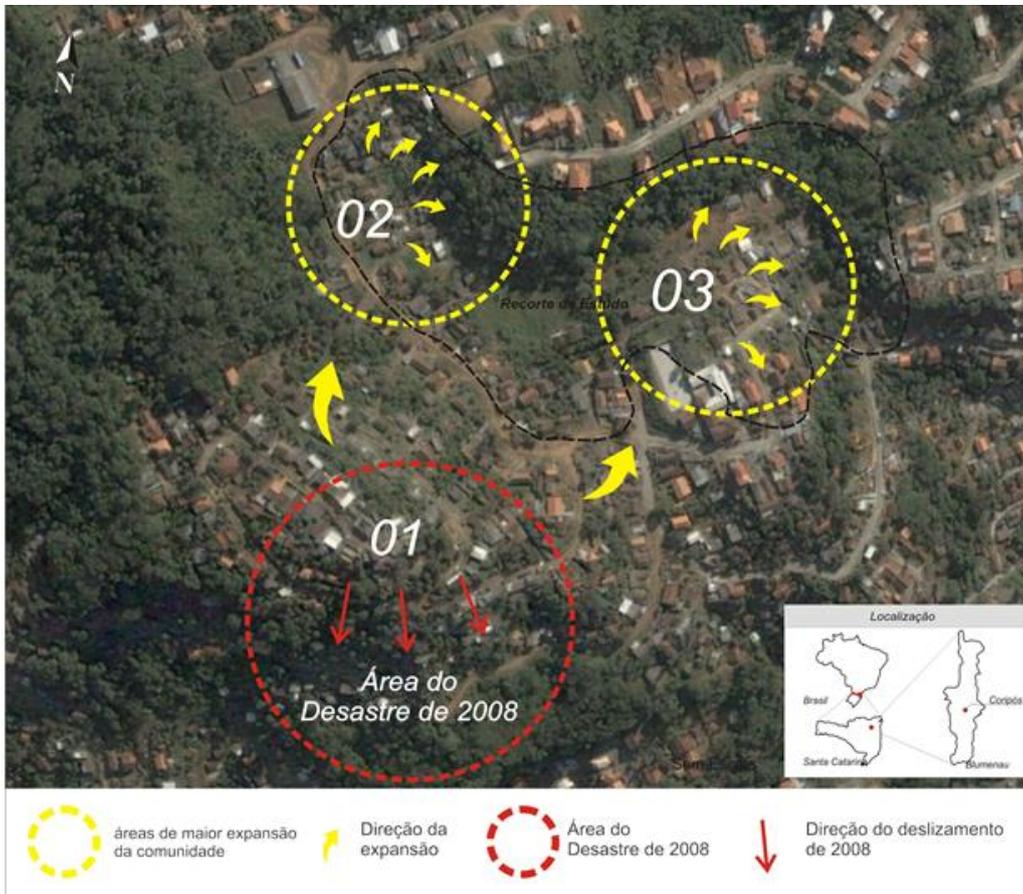
Figura 2 – Processo de expansão urbana da comunidade após o desastre de 2008.

Na figura 2 é possível identificar no círculo tracejado em vermelho o local onde ocorreu o grande deslizamento de terra em 22 de novembro de 2008. A área identificada como 02, no círculo amarelo tracejado, foi a que mais recebeu migrações e a que mais se modificou durante os processos de exploração após o desastre de 2008. A criminalidade nesta área é alta, e a baixa infraestrutura alinhada com uma degradação ambiental de matas, torna esta área um local precário. Muitas residências estão em áreas de risco geológico. Já na área identificada como 03, popularmente conhecida como “morro da escola”, tem uma expansão mais antiga que as outras duas áreas. Houve aumento significativo de residências de famílias de baixa renda na região, tornando o local um grande aglomerado subnormal. Essa área se expandiu muito próxima a um córrego e a uma área de grande risco geológico.

As áreas apresentadas no mapa de vulnerabilidade (FIGURA 5) são relativas às áreas identificadas no mapa do Processo de expansão urbana da comunidade após o desastre de 2008 (FIGURA 2).

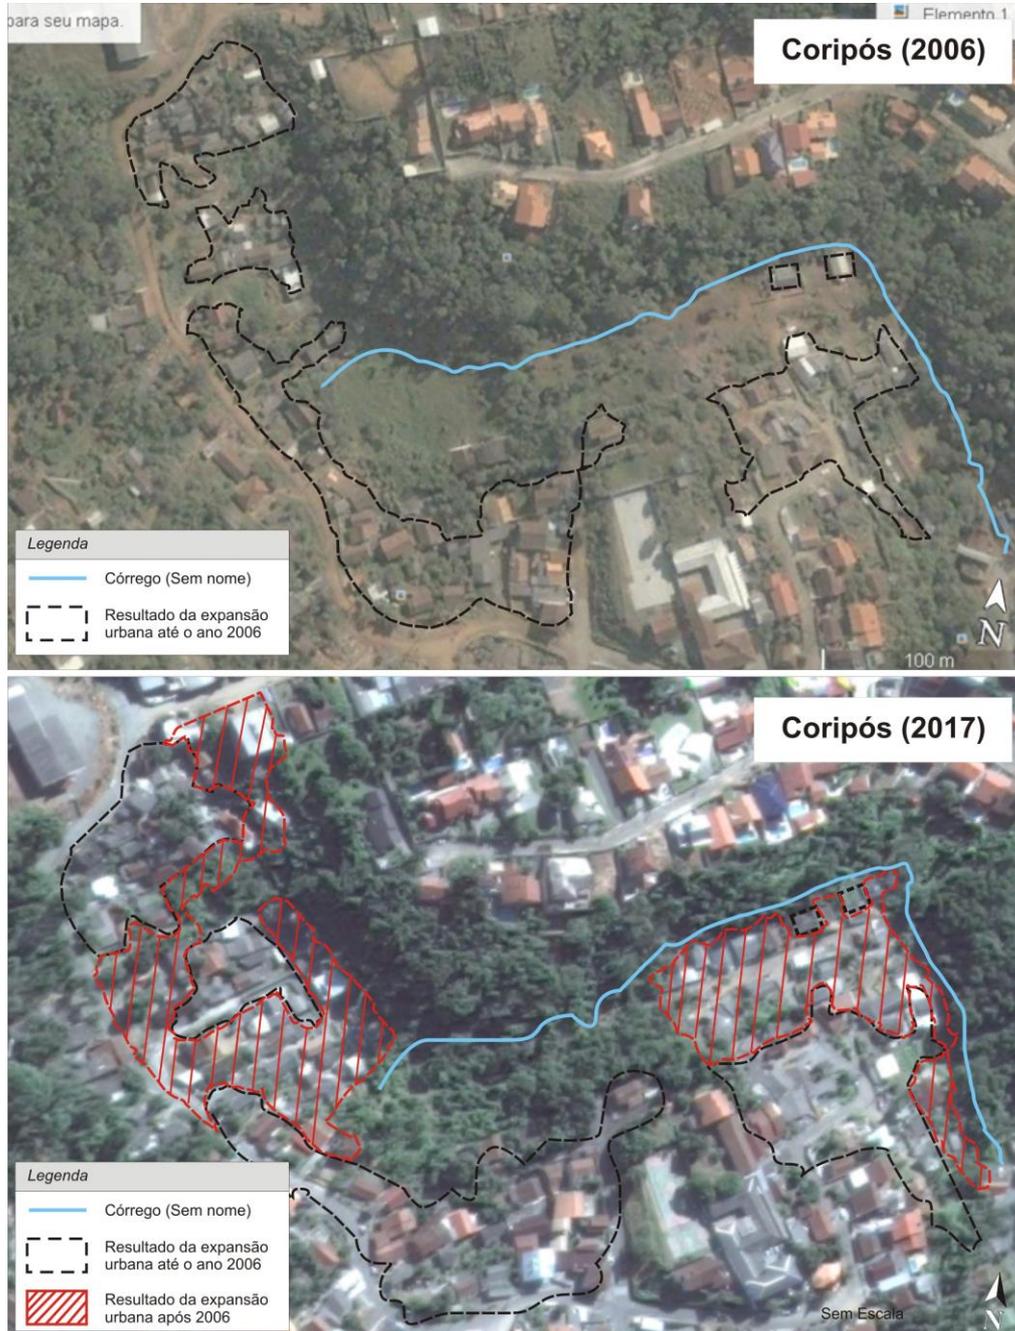
Figura 3 – Mapas comparativos entre 2006 e 2017

A expansão do assentamento fica evidente na Figura 3. Na primeira imagem de 2006, levou-se mais de 40 anos para atingir número de residências distribuídas no recorte, sendo que a comunidade teve seu primeiro assentamento na década de 1950. Na segunda imagem de 2017,

10 anos depois, o recorte apresenta o dobro de residências e muito mais denso. É visível que este processo de ocupação está atingindo o meio físico-natural, principalmente pelas construções próximas ao córrego e em áreas de alta declividade.

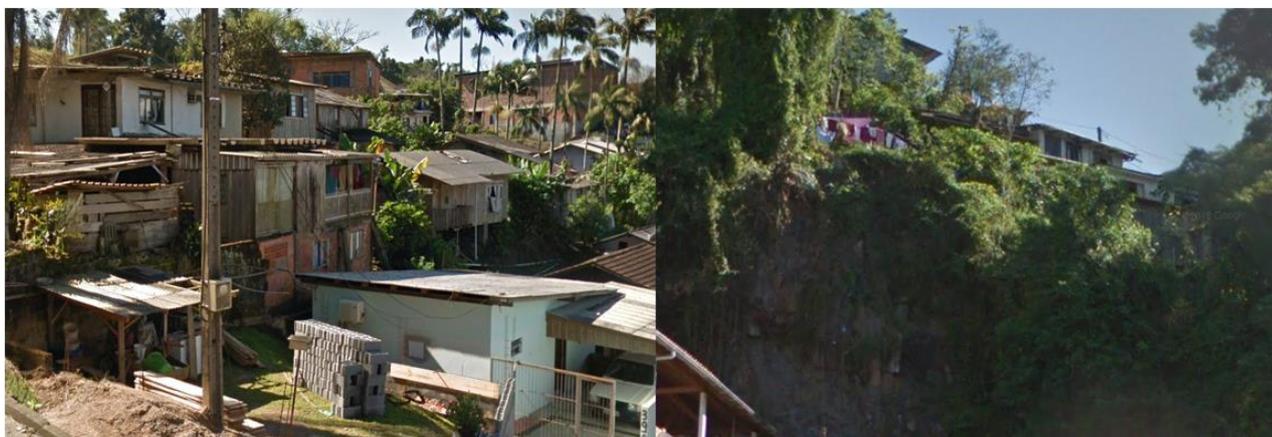
Figura 4 – Áreas da comunidade com alta declividade

de declividade, acarretando muitas modificações no terreno (cortes e aterros). Estas áreas podem sofrer com deslizamentos de terra, pois se trata de uma geologia suscetível. Em menor quantidade, há locais impróprios para construção a leste e a oeste do recorte, pois são áreas com declividade acima de 45°. Encontram-se ao menos 20 residências nestas áreas. Os locais são extremamente acidentados, principalmente ao topo da antiga pedreira (FIGURA 4), com grandes riscos de escorregamentos no local.

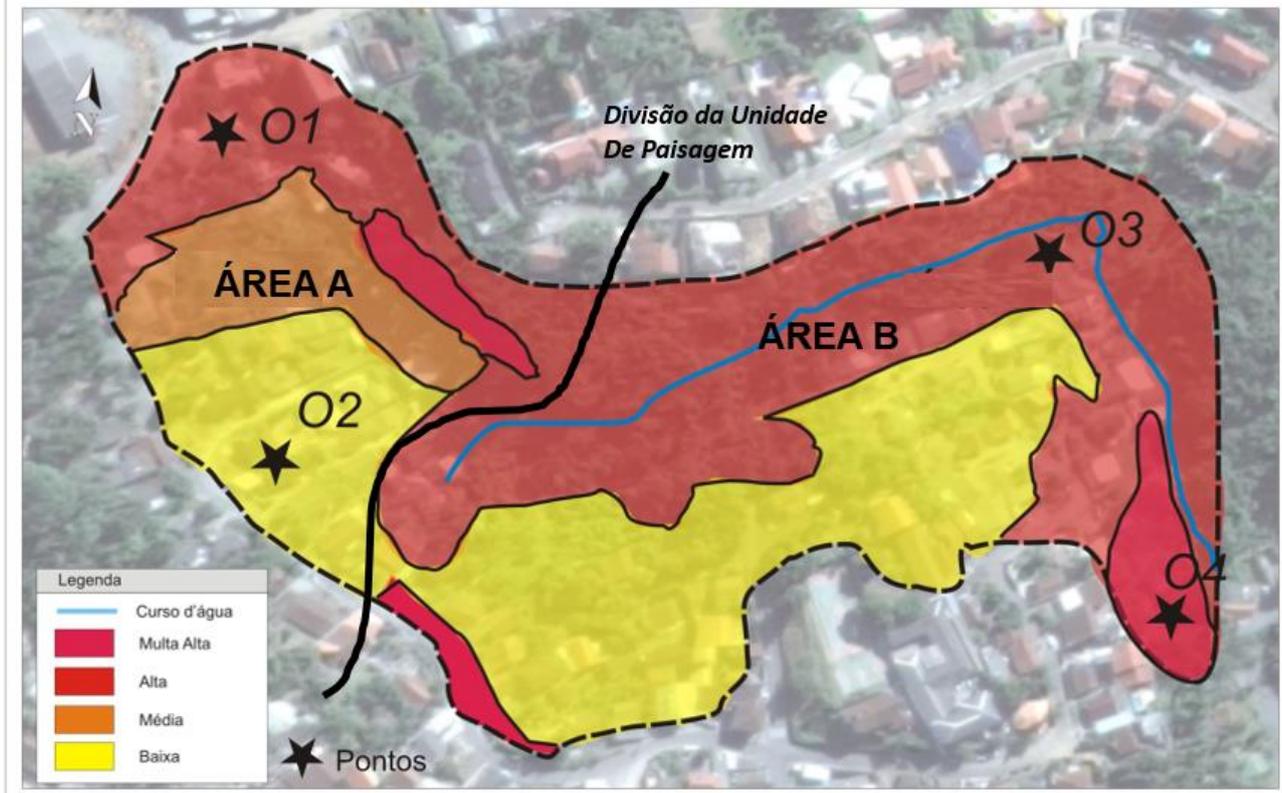
Figura 5 – Mapa de Vulnerabilidade à Ocupação Urbana

Na área identificada como “Área A” a vulnerabilidade à ocupação pode ser caracterizada diferentes níveis de vulnerabilidade. Na região em vermelho (ponto 01) (FIGURA 5), há uma encosta ocupada por 27 residências em 10 lotes registradas pela Prefeitura de Blumenau. No local não há o mínimo de infraestrutura, e o agravante, a área é suscetível à deslizamento de terra, este local está altamente vulnerável. Área relativamente mais plana, com alguns pontos mais declivosos em laranja e amarelo (Ponto 2) (FIGURA 5), é ocupada por 39 residências em 16 lotes registrados. O local tem residências já estabelecidas, de 2 e até 3 pavimentos. Pode se encontrar alguma infraestrutura residencial, principalmente nas casas que margeiam a Rua Nicolau Reiter. Neste local o risco decorre das encostas que pode vir a deslizar das áreas mais suscetíveis. Ainda é uma pequena área com classificação “muito alto” de vulnerabilidade. É uma região de declividade maior que o permitido, porém não há ocupações, precisando se manter preservada.

Na região identificada como “Área B” (ponto 3), a oeste do recorte, contam 14 edificações implantadas, é a área com a ocupação mais recente. Área de alta vulnerabilidade (vermelho), pois

se encontra muito próxima a um córrego, podendo sofrer com enxurradas, sendo uma área muito suscetível socioespacialmente. A área mais valorizada do recorte está em amarelo dentro da unidade da “Área B”. Atualmente são por volta de 25 residências implantadas em 10 lotes. Local conta com pavimentação urbana, coleta de lixo, escola, creche, posto de saúde e transporte público. A região identificada como ponto 4 é composta por 19 residências sobre 5 lotes. É uma área muito precária em risco de deslizamento de terra.
