O POSTO DO AFERIDOR DA GRANDE ESTÂNCIA MISSIONEIRA DE YAPEYU

CHECKING STATION FROM THE GREAT MISSIONARY RANCH OF YAPEYU

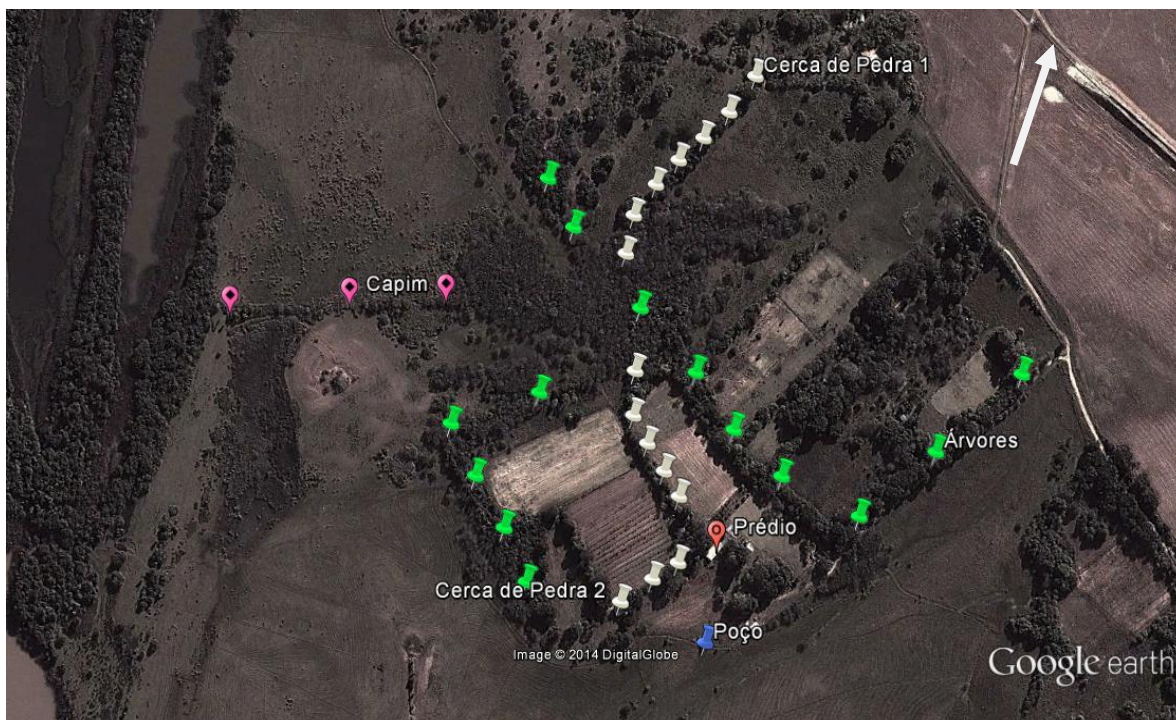
Figura 2: Imagem de satélite indicando as estruturas do sítio Passo do Aferidor.

O Sr. Altair Leão, proprietário da pequena estância em que se encontram as estruturas, reside na casa de pedra e sobrevive do cultivo de hortaliças e da pesca no rio Uruguai; ele arrenda pequenas frações de seu campo para a criação de gado e para o cultivo de arroz. Esse fracionamento do terreno interferiu nas estruturas externas da antiga instituição das quais, entretanto, sobram duas grandes cercas de pedra, que partem dos fundos da casa; a do lado direito desse prédio mede seiscentos metros de comprimento, a do lado esquerdo mede 160 m. Além das cercas de pedra existem repartições feitas com árvores e com capim Santa Fé, como se pode ver na imagem de satélite (Figura 2).

parte baixa do terreno, no lado esquerdo da casa (Figura 2, marcador azul). É o que abastece os atuais moradores.

As cercas parecem mais frágeis que as da Estância Santiago com exceção de duas, feitas com taipa de pedra e que, a partir da casa, dividem o espaço em dois. A primeira cerca (marcadores brancos do centro e alto da imagem na Figura 2) começa 45 m atrás da casa e, em suave curva, protegida por árvores baixas, se estende por 600 m. Ela é composta por blocos de pedra arredondados, alguns trabalhados, que se sobrepõem sem maior ordenação (Figura 9B). Na maior parte de sua extensão, a taipa não possui mais que um metro de altura. Em alguns locais ela está representada por algumas pedras na superfície do solo, às vezes debaixo de árvores ou em campo aberto. Ela se perde dentro de um mato fechado, de árvores baixas, com grande quantidade de galhos e cipós que substituem as pedras na formação da cerca. Ela desaparece no meio do campo. Seria parte de um grande poteiro? Ela é complementada pela segunda cerca de pedra (marcadores brancos na parte inferior da Figura 2), que inicia a 13,5 m do outro lado da casa e se estende por 160 metros, com uma largura entre 0,70 m e 1,00 m. As cercas de pedra são feitas com blocos arredondados irregularmente sobrepostos e, por deficiência de material, seriam complementadas no fechamento de recintos por materiais menos duradouros, que desapareceram, deixando fileiras de árvores ou mesmo de capim Santa Fé como marcas de sua presença.

A imagem de satélite (Figura 2) mostra claramente a disposição de outras cercas, fechando recintos ao redor da casa e insinua outras. O indicador verde assinala algumas cercas feitas com árvores; o indicador lilás, uma cerca de capim Santa Fé.

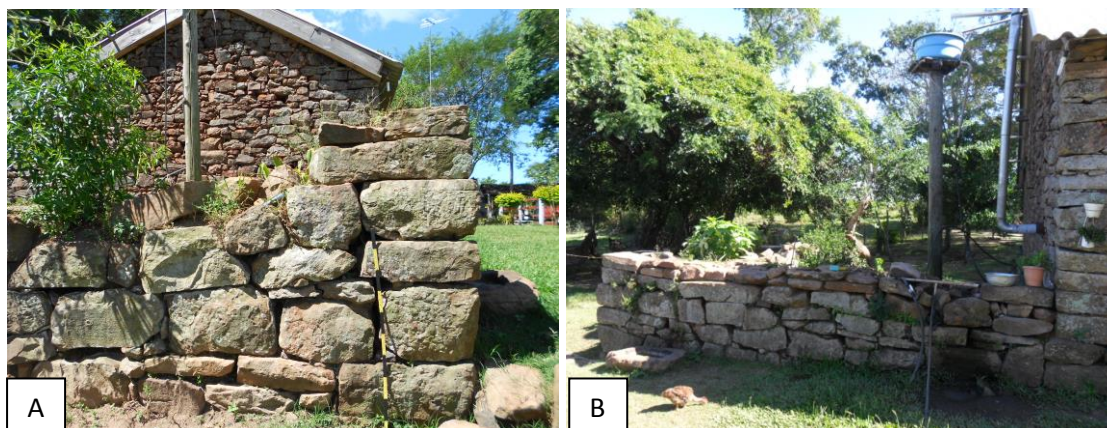
Figura 6: duas vistas das muretas de pedra do primeiro anexo.

A mureta vista na Figura 6B é da parte frontal do prédio; ela mede 5,25 m de comprimento por 1,00 m de altura e 0,70 m de largura; mostra clara descontinuidade construtiva com a parede da casa e fecha em ângulo reto com a mureta vista na Figura 6A, paralela à parede da casa; esta segunda mureta tem um comprimento de 8,60 m por 1,20 m de altura. As muretas serviriam de base para uma parede de adobe. A parede que fecharia o recinto, na parte dos fundos da casa, não tem mureta e poderia ser de pau-a-pique ou taipa-de-pilão; nessa parede estaria a porta de acesso, que se daria pelos fundos, sugerindo utilização para guardar materiais e ferramentas de serviço.
