A ESTÂNCIA SANTIAGO
DA GRANDE ESTÂNCIA MISSIONEIRA DE YAPEYU
THE ESTANCIA SANTIAGO
OF THE GREAT MISSIONARY ESTANCIA OF YAPEYU

Resumo

O objetivo do artigo é apresentar e contextualizar as estruturas materiais da Estância Santiago em seu atual estado de conservação.

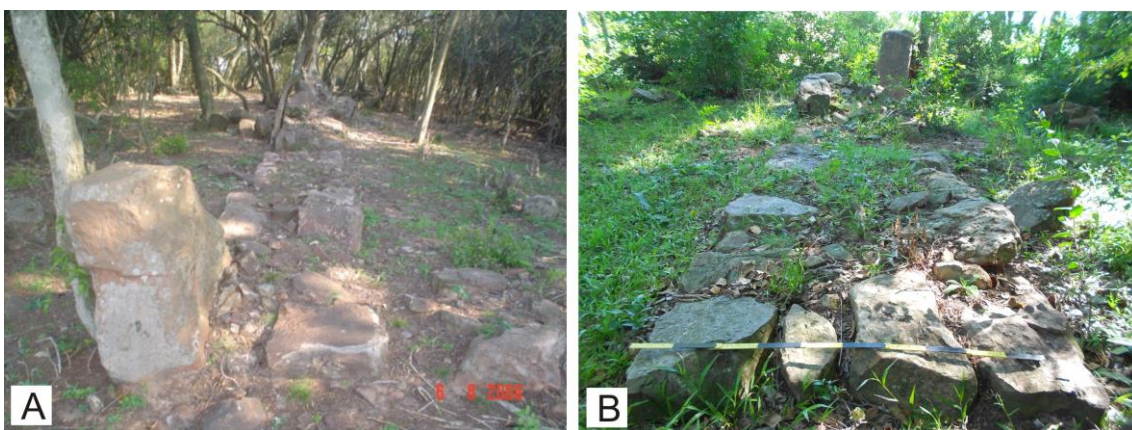
Figura 8: Cercas do curral retangular: A – esquina da parede da frente com a do lado esquerdo, reforçada com grande bloco em pé; B – vista da mesma parede lateral esquerda, na direção contrária, com o bloco erguido agora no fundo, mostrando em primeiro plano o reforço da parede junto à abertura lateral que dá para o campo perto da entrada para o pequeno curral circular. Fonte: Vargas, 2014, p. 63 e 64.

As cercas da frente, do lado esquerdo e do fundo do curral retangular, têm paredes duplas de pedras, com um espaço não preenchido no meio delas (Figura 8). A parede lateral direita e a que une o curral menor com a parede da esquerda, bem como a de fundo parecem de uma só fileira de pedras.

As cercas existentes apresentam a altura de uma pedra e a impressão é de que elas nunca foram mais altas do que isso. A esquina (Figura 8-A) e o umbral de uma entrada (Figura 8-B) são reforçados por blocos maiores. Blocos muito grandes, deitados, formam também a cerca de fundo do curral (Figura 9) que dá para o campo aberto. Eventualmente um grande bloco pode reforçar alguma outra parede.

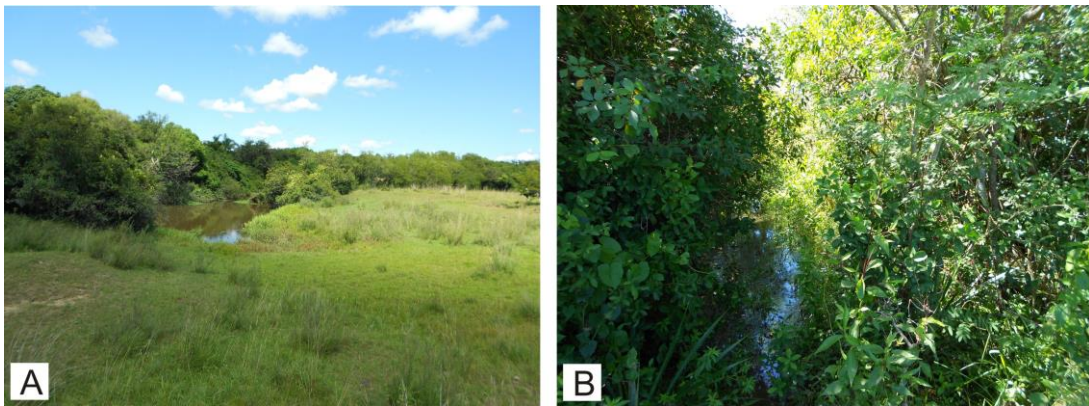
Figura 13: O Arroio Puitã. Fonte: Vargas, 2014, p. 70 e 71.

A área interna do potreiro apresenta, na atualidade, uma variação de pastagem: a mais próxima dos currais tem vegetação alta, tomada por espinheiros e não é utilizada para pastagem. A fração de campo mais próxima ao arroio Puitã tem pastagem rasteira verde, utilizada para a alimentação do gado. O gado do potreiro teria acesso à água permanente no arroio Puitã.

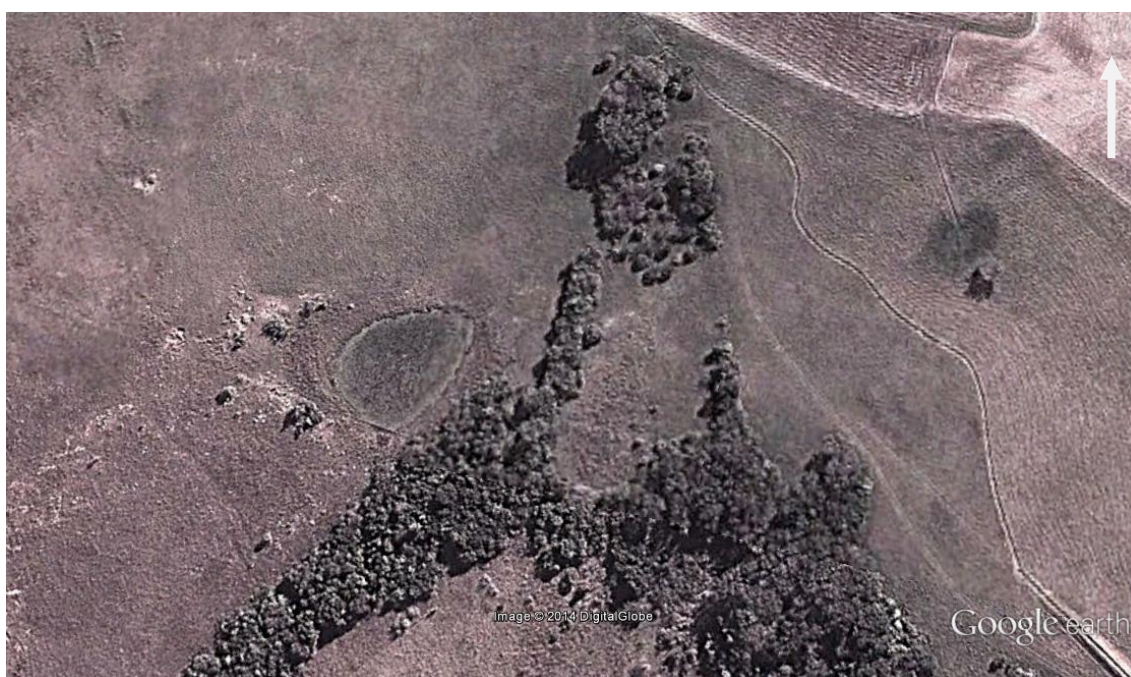
Figura 16: Na parte central da foto, o espaço cercado por árvores em frente do prédio, onde estaria a moradia das famílias indígenas. Fonte: Vargas, 2014, p. 76.

O espaço em frente do prédio é um quase retângulo de 5.697 m², que liga a estância com o campo onde passa o caminho do Passo do Aferidor. O espaço é limitado no lado esquerdo pela cerca de pedra do poteiro 2, no lado direito por um alinhamento de blocos, acompanhados por uma fileira de árvores. Nesse espaço estariam instaladas, em construções de pau-a-pique ou palha, as famílias dos índios missionários encarregados da estância. Na imagem de satélite da Figura 15 é possível observar, no centro da área cercada, uma faixa alongada de vegetação diferente e mais alta que a do
