ANÁLISE DA EXPOSIÇÃO À VIBRAÇÃO DE CORPO INTEIRO EM HARVESTERS DE ESTEIRAS E PNEUS NA OPERAÇÃO DE DESBASTE

Alysson Braun Martins¹*, Felipe Martins de Oliveira¹

¹Laboratório de colheita e transporte florestal, Universidade Estadual do Centro-Oeste, 84500000, Irati, Brasil.

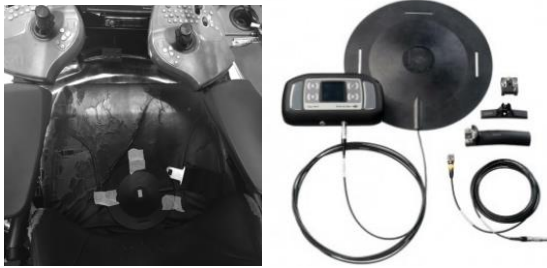
Os níveis de vibração foram obtidos a partir de um medidor de vibração triaxial da marca *Bruel e kjaer*, modelo *Type 4447* que atende os parâmetros estabelecidos na NHO 09. Esse equipamento fornece a soma de cada eixo de forma integrada e a somatória total da aceleração encontrada. O acelerômetro foi fixado no assento das máquinas, através de um dispositivo almofadado com um acelerômetro acoplado e o aparelho fixado na cintura do operador (Figura 1).

Figura 1 - Medidor de vibração *Bruel e kjaer – Type 4447*; Posicionamento da almofada no assento.
